日本ストライカー株式会社

## 耐用期間を超えた製品の更新、 および医療機器保守点検の必要性について

さて、「LUCAS 2 心臓マッサージシステム」および「LUCAS 3 心臓マッサージシステム」（以下、LUCAS）につきまして、お手元の装置をより安心してお使いいただけるよう、耐用期間を超えた製品の更新、および医療機器保守点検の必要性についてお知らせいたします。

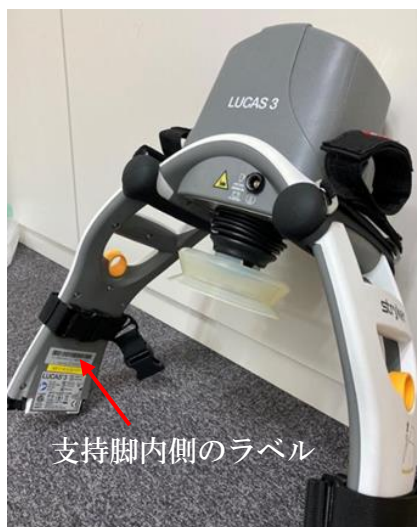
図 1: LUCAS の装置上部

LUCAS の製造日は、装置上部の支持脚内側に貼付されたラベルにてご確認いただけます。
